# Vidalı Kompresör Titreşim Analiz Raporu

- Firma, Prüftechnik Türkiye ekibi ile iletişime geçip, iki adet motor-kompresör takımı ile ilgili demo ölçüm talebinde bulunmuştur.
- Rapor kapsamında, toplanan titreşim verileri analiz edilmiş ve bu analiz sonucunda yapılan yorumlar paylaşılmıştır.
- Ölçümü yapılan kompresörler invertör sürücü devresiyle sürülmektedir ve ölçüm esnasında iki kompresörde **2872 RPM** ile dönmektedir.

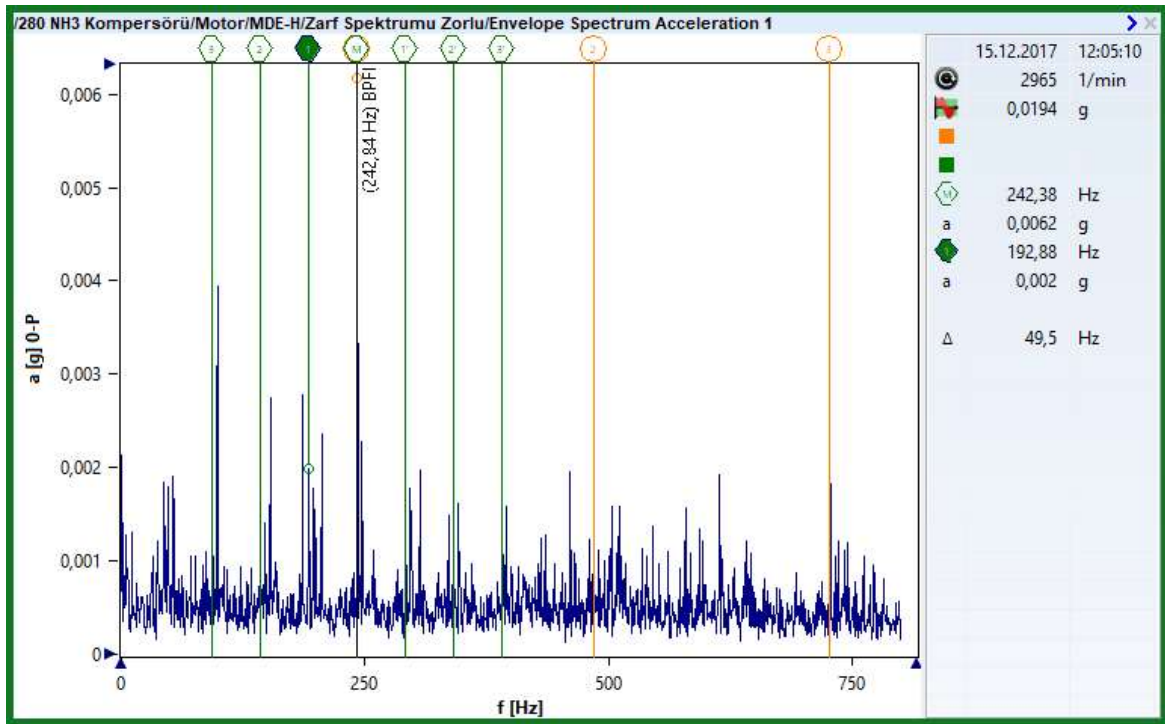
- 1 numaralı kompresörün motor ön yatağında (2) **6316** kodlu rulmanın iç bilezik arıza frekansında (**BPFI**) ve harmoniklerinde titreşim görülmektedir. Ancak genlikler çok yüksek değildir. Durumun sık periyotlar ile takip edilmesi önerilir. Böylece rulman arızasının gelişimi gözlenebilir ve doğru zamanda müdahalede bulunulabilir.

**Grafik 1:** Motor ön yataktan(2) alınan Zarf Spektrumunda, 6316 kodlu rulmanın iç bilezik arıza frekansı (BPF1) ve harmonikleri görülmektedir. Ancak genlik çok yüksek değildir. Rulman arıza başlangıcı olabilir.

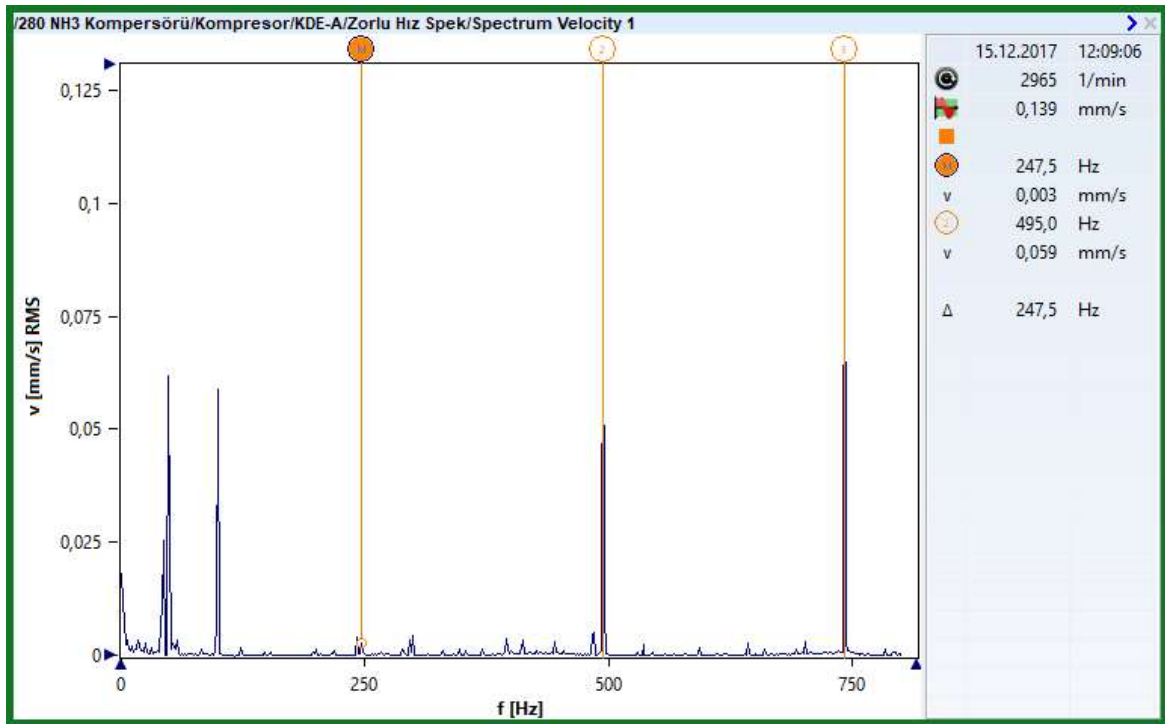
- Her iki ekipmanda da kompresör **vida birleşime frekansı (5X)** ve harmoniklerinde titreşim görülmektedir. Fakat titreşim seviyeleri vidalı kompresörler için kabul edilebilir seviyededir.

**Grafik 2:** Kompresörden alınan ölçümlerde vida birleşme frekansı (5X) ve harmonikleri belirgindir. Ancak genlikler yüksek değildir. Rulman arıza başlangıcı olabilir.

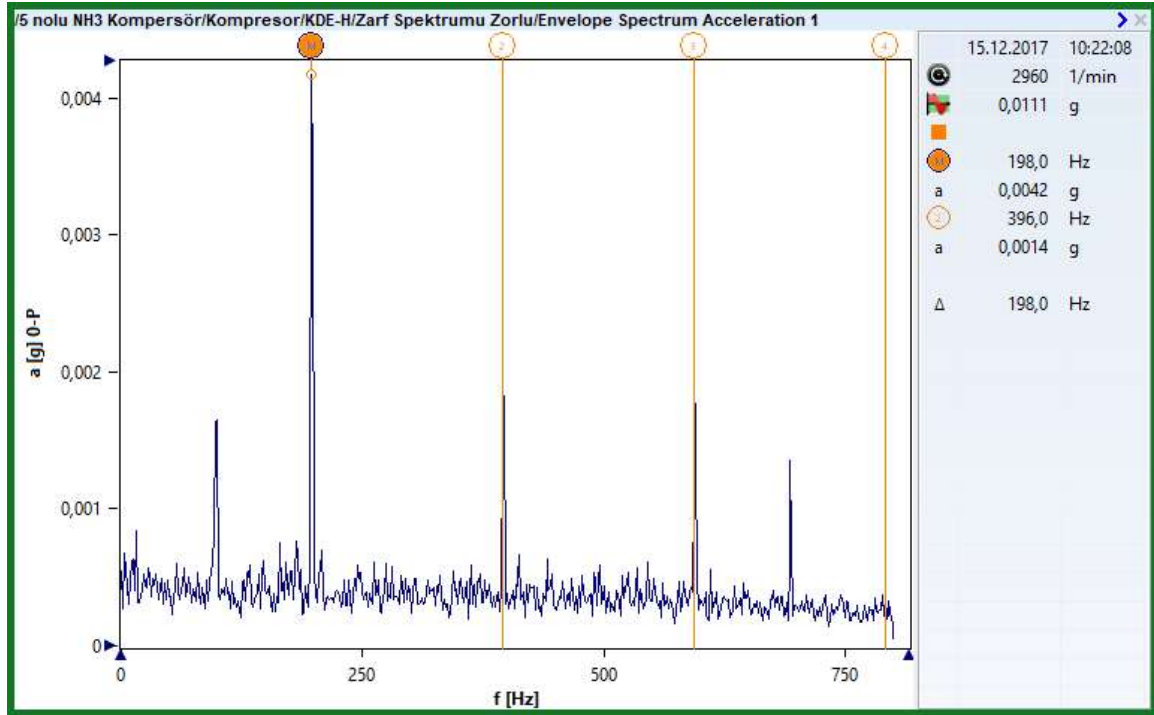
**Grafik 3:** Kompresör ön yataktan (3) alınan Zarf Spektrumunda, asenkron frekansta (198 Hz) ve harmoniklerinde titreşim görülmektedir. Genlikler çok yüksek değildir. Rulman arıza başlangıcı olabilir.

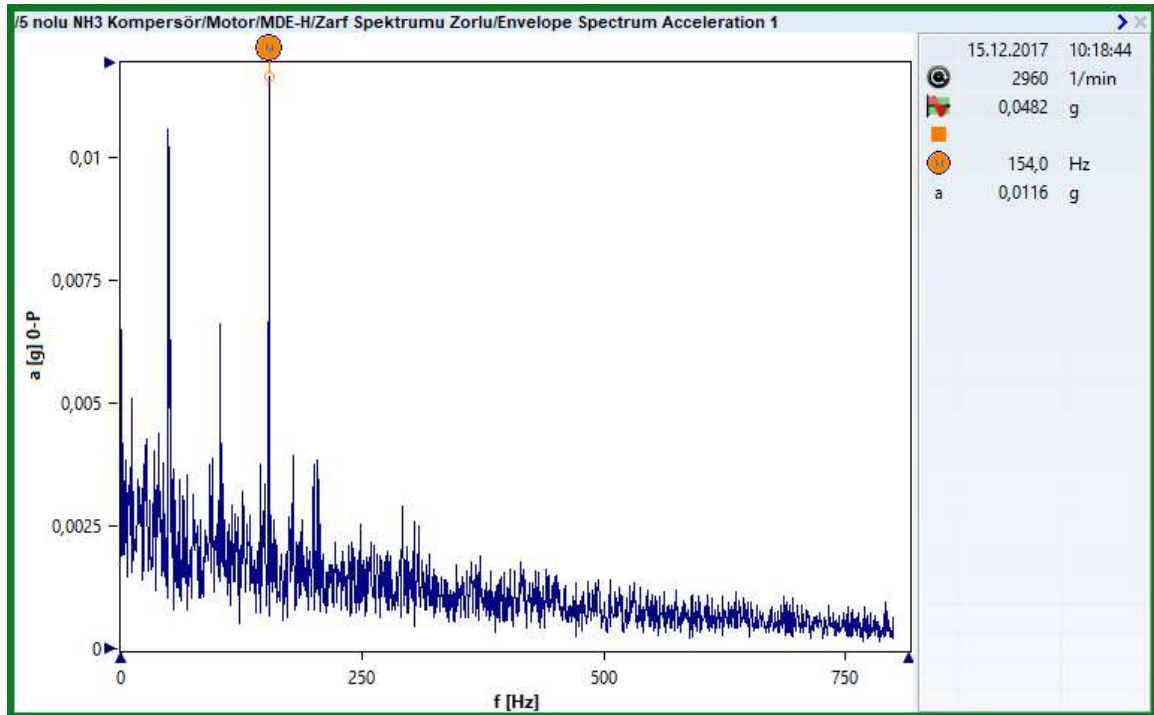
- 2 numaralı kompresörün motor ön yatağında (2) 154 Hz'de ve kompresör ön yatağında (3) 243,38 Hz'de görülen asenkron titreşimler rulman arıza başlangıcının belirtisi olabilir. Rulman kodları bilinmediği için kesin yorum yapılamamaktadır. Ancak genlikler rulman arızası için çok yüksek değildir. Yatakların durumu sık periyotlar ile takip edilebilirse arıza gelişimi gözlenebilir.

**Grafik 4:** Motor ön yataktan (2) alınan Zarf Spektrumu ölçümünde asenkron frekans (154 Hz) ve harmoniklerinde titreşim görülmektedir. Genlikler çok yüksektir. Rulman arıza başlangıcı olabilir.
