# Fan

## Titreşim Analiz Raporu

**Titreşim Ölçümü:** Pruftechnik Türkiye Teknik Ekibi  
**Analiz:** Pruftechnik Türkiye Teknik Ekibi  
**Cihaz:** Vibxpert II  
**Yazılım:** Omnitrend Center

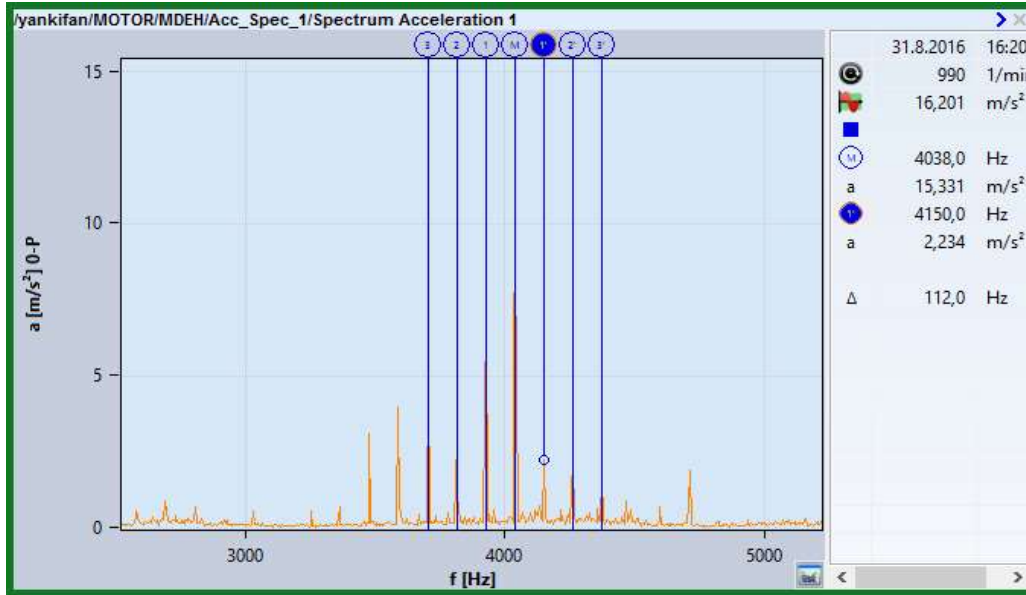
## MDE-H İvme Spektrumu

- MDE\_H noktasından alınan Zarf Spektrumunda 112 Hz ve harmoniklerinde titreşimler görülmektedir.
- Aynı noktadan alınan İvme Spektrumunda RBF (4038 Hz) titreşimi görülmektedir. Ayrıca bunun çevresinde 112 Hz yan bantlar da açıkça görülmektedir.
- 112 Hz titreşimin sebebi araştırıldığında, fan motorunun normal shaft hızının 1500 RPM olduğu ve inverter ile zorlanarak 1680 RPM'de çalıştırıldığı bilgisine ulaşılmıştır. Böylece normalde 50 Hz olan şebeke frekansı 56 Hz'e yükselmiştir. 2xLF'de 112 Hz'e tekabül etmektedir.
- Bu bilgiler ışığında motor da elektriksel bir arıza başlangıcı olduğu düşünülmektedir.
- Durum izlenmeye devam edilmelidir. Sonraki ölçümlerde genliklerde artış meydana gelmesinin ardından bakım planlanabilir.

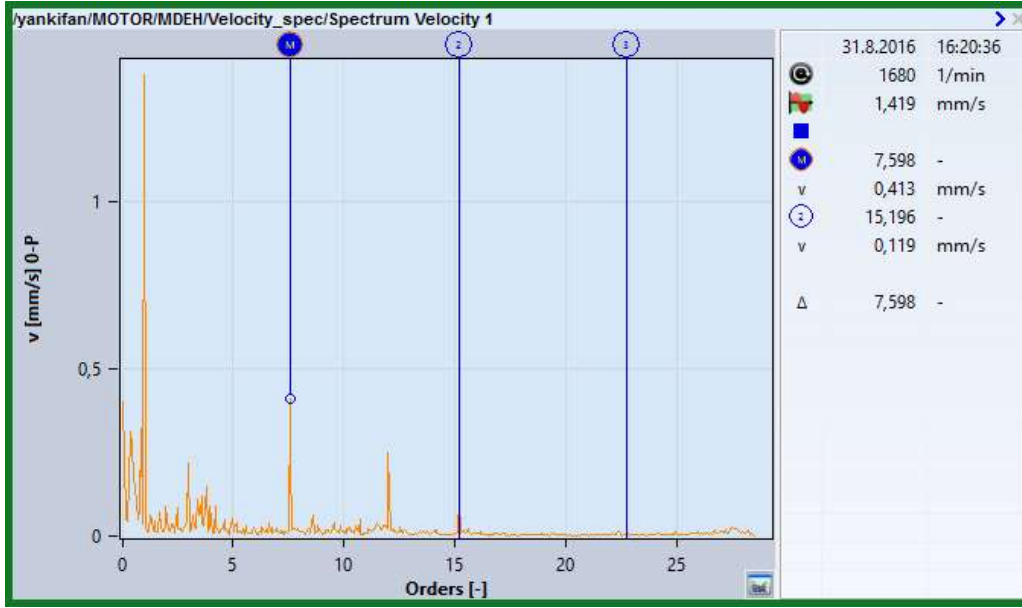
## MDE-H Hız Spektrumu

- MDE\_H noktasından alınan Hız Spektrumunda 7,6X ve ikinci harmoniğinde titreşim vardır. Ara kattaki bu titreşim muhtemelen rulman arıza başlangıcını işaret etmektedir. Durum izlenmeye devam edilmelidir. Ani genlik yükselmesi tehlikeli olabilir.

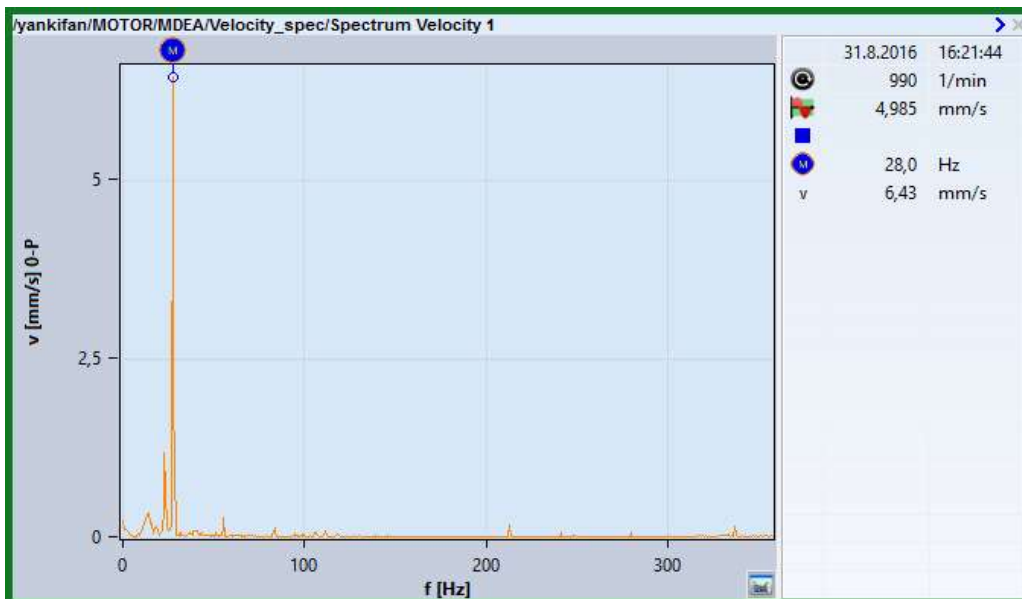
## MDE-A Hız Spektrumu

- MDE\_A noktasından alınan Hız Spektrumunda yüksek 1X titreşimi görülmüştür ve bu titreşim diğer yönlerde bu kadar yüksek genlikli değildir. Bunun iki sebebi olabilir. Öncelikle kaplin bağlantısında ara mesafe istenen düzeyde olmayabilir. İkincil sebep ise eğik şaft olabilir. Bu iki durumunda kontrol edilmesi önerilmektedir.

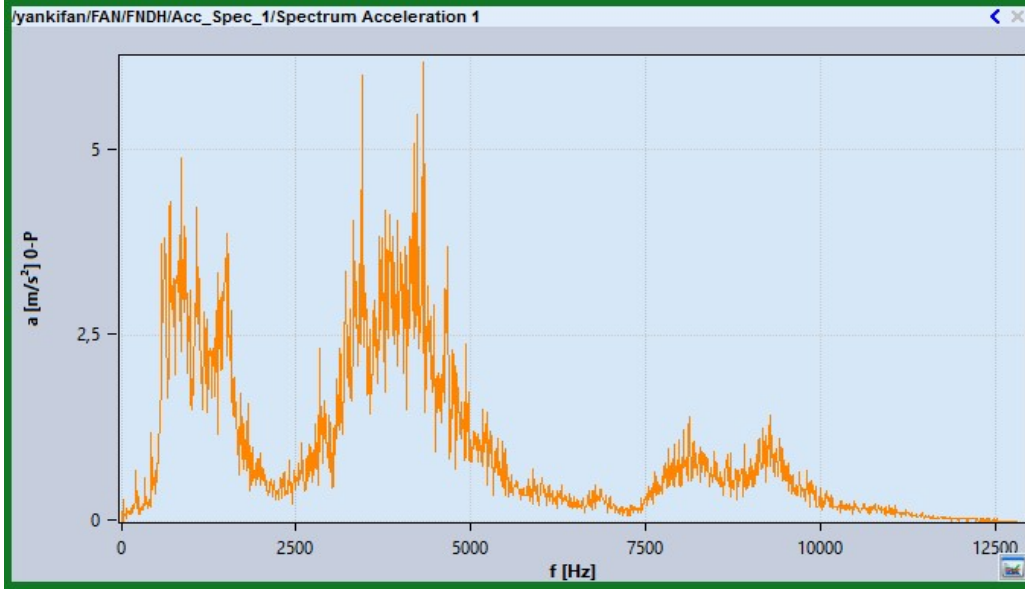
## FNDE-H İvme Spektrumu

- FNDE-H ivme Spektrumunda yüksek genlikte gürültü oluşumu vardır. Bunun sebebi sürtünme olabilir. Bu bölgeden yayılan yüksek sıcaklığında bunun bir sonucu olduğu düşünülmektedir. Bu durumu gidermek için Fan arka taraftaki rulmanın yağlanması önerilmektedir.

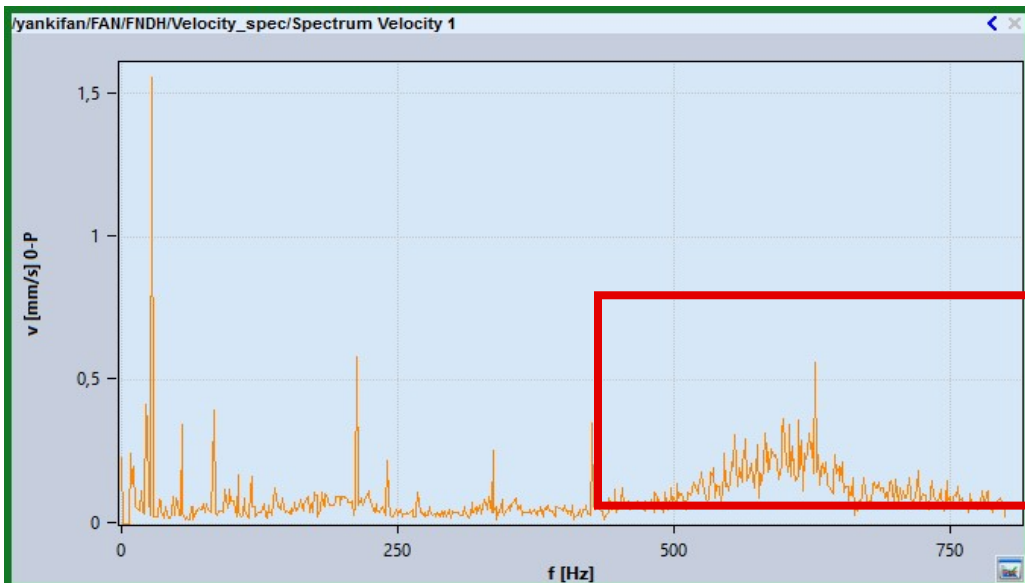
## FNDE-H Hız Spektrumu

- FNDE\_H noktasından alınan Hız Spektrumunda 500-700 Hz bandında rezonans etkisi olabilir. Bu çalışma frekansında doğal frekanslar tetikleniyor olabilir.
