# Dişli Kutusu Titreşim Analiz Raporu

Titreşim Ölçümü: Pruftechnik Türkiye Teknik Ekibi  
Analiz: Pruftechnik Türkiye Teknik Ekibi  
Cihaz: Vibxpert II  
Yazılım: Omnitrend Center

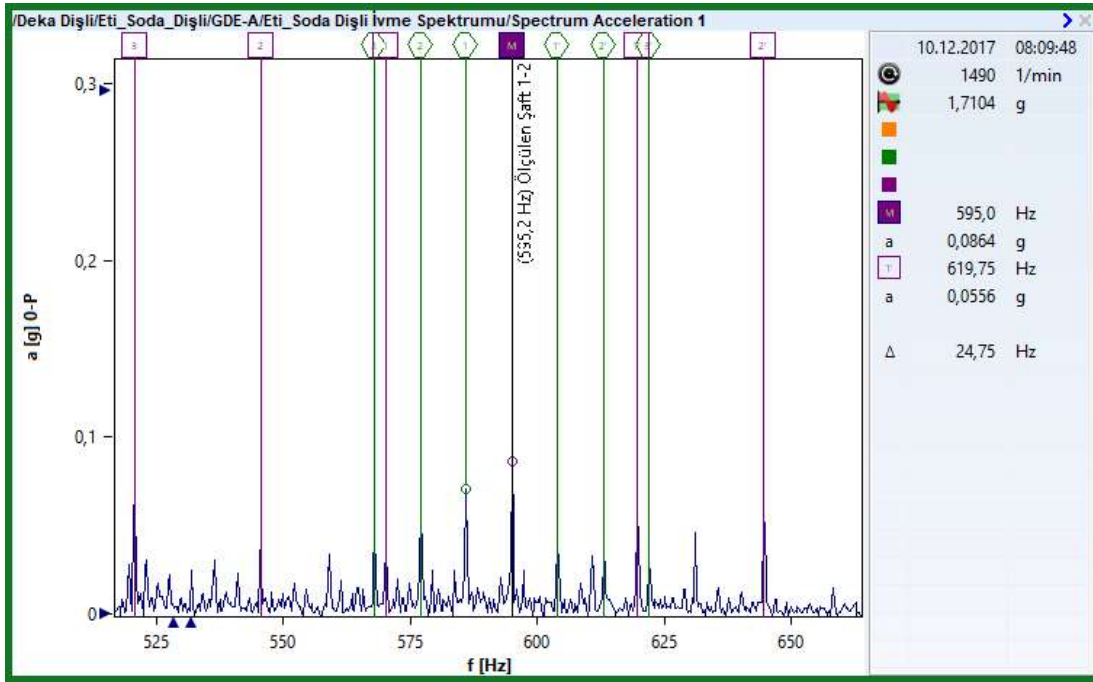
## GDE-A İvme Spektrumu

- Dişli kutusu yatağından eksenel yönde alınan ivme Spektrumu ölçümünde 1. dişli birleşme frekansında (595.6 Hz) titreşim görülmektedir. Ancak genlikler 0.3 g değerindedir ve bu büyüklükteki bir ekipman için çok yüksek bir değer değildir.

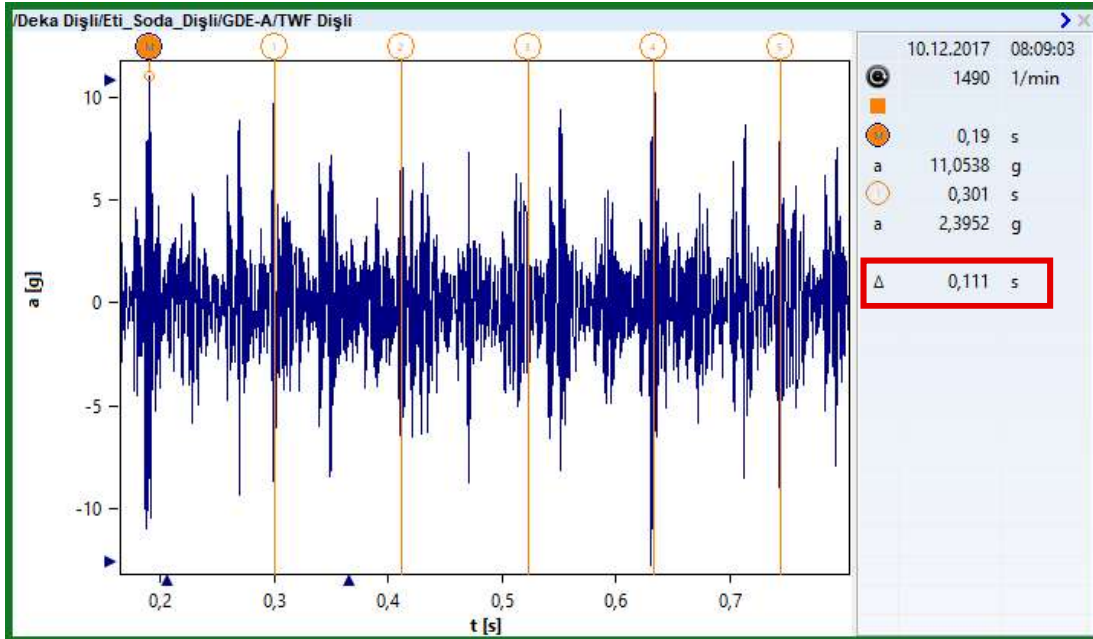
## GDE-A İvme Zaman Dalga Formu

- Ancak aynı yataktan alınan ivme zaman dalga formuna bakıldığında 11 g 0\_pk değerine kadar yükselen periyodik darbeler görülmektedir. Yüksek genlikli bu darbelerin periyoduna bakıldığında ise, 0.111 saniyede bir kere tekrarlanan darbeler olduğu görülmektedir. 0.111 saniyelik periyodik bir olayın frekansı ise 9.03 Hz'dir. Tablo 1'de sunulan şaft hızları incelendiğinde, bu frekansın dişli kutusunun 2. şaftının hızı olduğu çok net bir şekilde görülmektedir.

- Ölçülen bu zaman dalga formunun bize ifade ettiği durum tam olarak; 0.111 saniyede bir defa dişli kutusu yataklarına büyük genlikli darbeler gelmektedir. 0.111 saniye, yani 9.03 Hz, ikinci şaftın dönüş hızı olduğuna göre, bu şaft tam bir tur attığında yataklarda yüksek genlikli bir darbe oluşmaktadır ve bu duruma yol açabilecek durum kırık dişli arızasıdır.

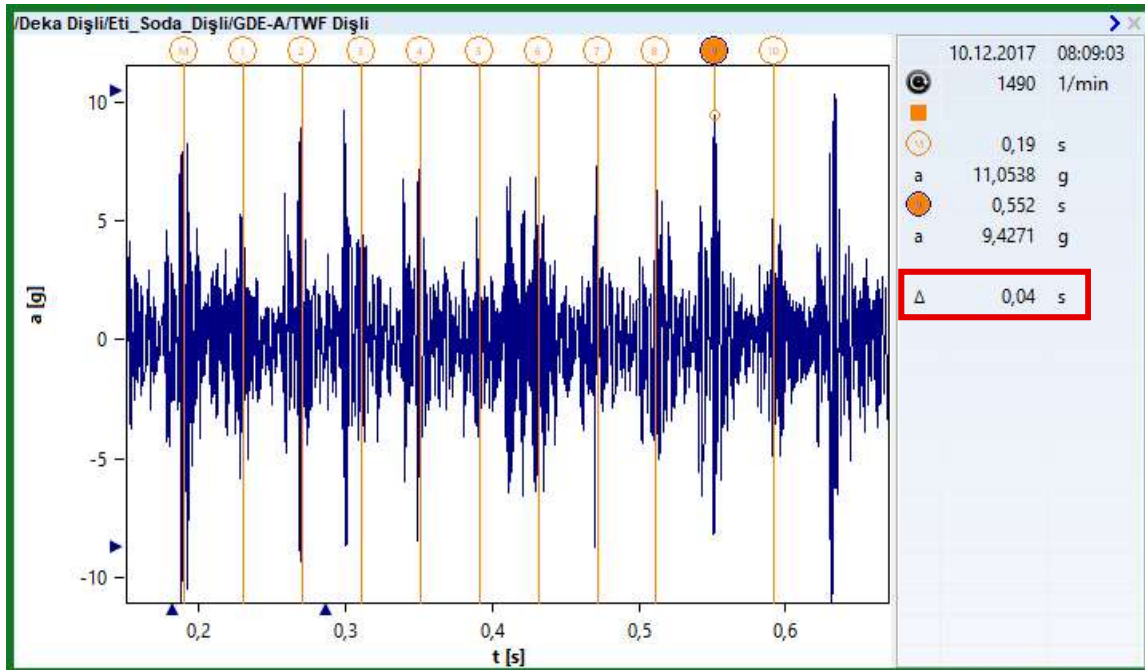
## GDE-A İvme Zaman Dalga Formu

- Dişliler, farklı hızlarda dönen iki şaftın birleşimidir. Eğer kırık bir diş varsa ve arıza ilerlemiş ise zamanla diğer dişliyi de aşındıracaktır. Aşınmanın ardından, bu iki şaftın dönüş hızında birer defa darbe görülmesi gerekmektedir. İkinci şaftın hız aktarımı yaptığı ve birleştiği iki şaftın hızları sırasıyla, 24.83 Hz ve 5.57 Hz'dir. Zaman dalga formu incelendiğinde 5.57 Hz (1/0.179 saniye) periyodunda darbeler görülmezken, 24.83 Hz (1/0.04 saniye) periyodu darbeler net bir şekilde görülmektedir.

- Bu durum, kırık dişin 66 dişe sahip ikinci dişlide olduğu ortaya koymaktadır.

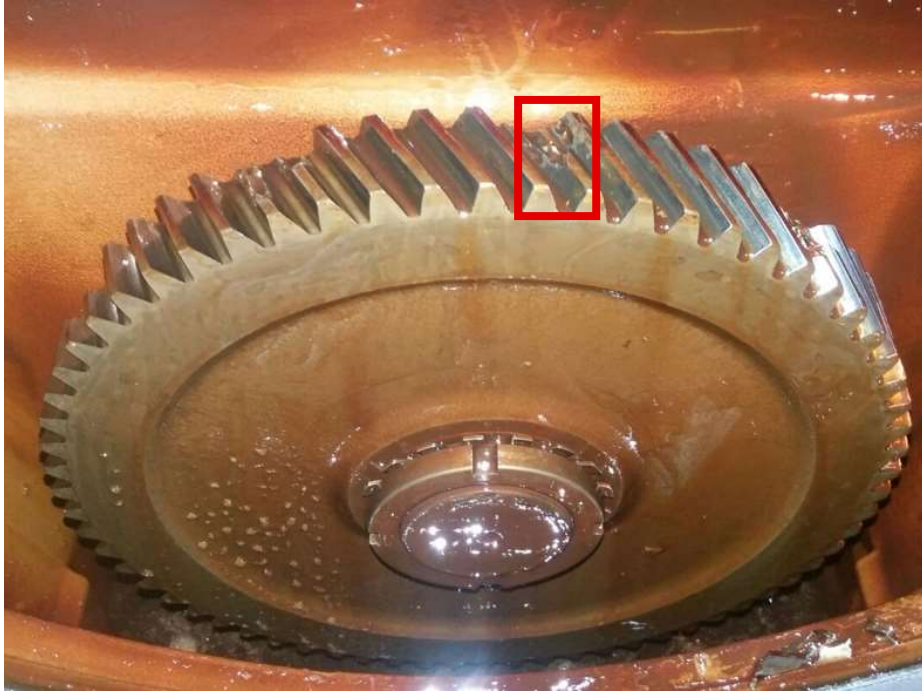
### 2. Dişli (kırık diş)

- Analizlerin ardından yapılan bakım çalışmasında, yapılan tespitlerin doğru olduğu ve kırık dişin ikinci dişlide olduğu görülmektedir.
- 1. dişlide ise meydana gelen aşınmalar fotoğraflarda gösterilmiştir.
