# Motor Titreşim Analiz Raporu

Ölçüm: Pruftechnik Türkiye Teknik Ekibi  
Analiz: Pruftechnik Türkiye Teknik Ekibi  
Ölçüm Cihazı: Vibxpert II  
Analiz Yazılımı: Omnitrend Center

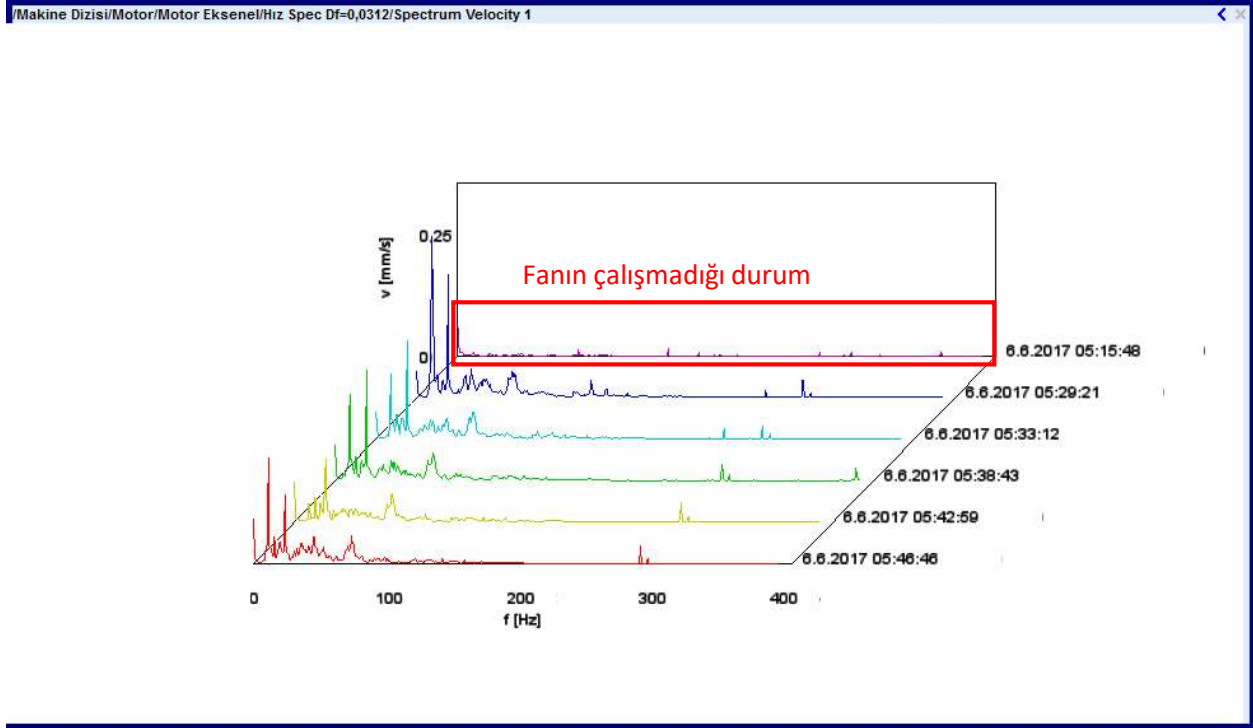
- Waterfall grafiği oluşturulduğunda fanın çalışmadığı durumda titreşim seviyesinin çok düşük olduğu görülmektedir. Diğer tüm ölçümlerde fan çalışmaktadır ve titreşim seviyeleri benzer karakterde artış göstermiştir.

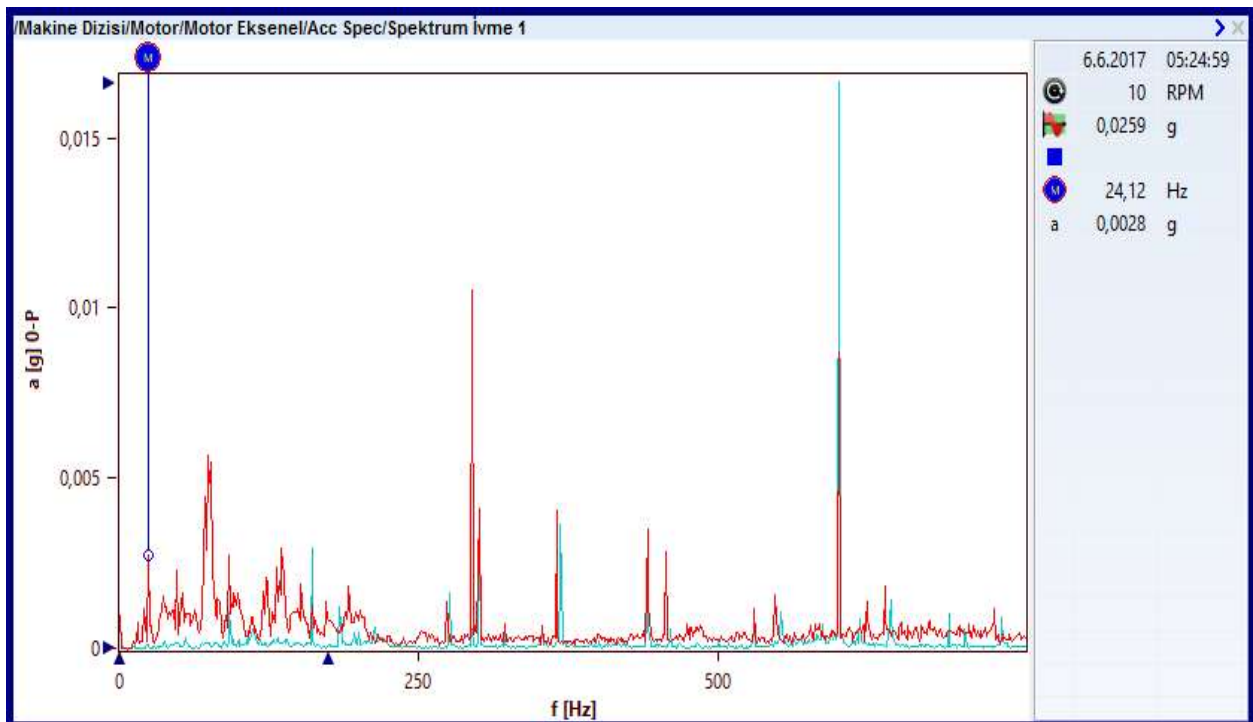
- Aşağıdaki karşılaştırmalı grafikte, kırmızı ile çizilen veri fan çalışırken, mavi ile çizilen veri ise fan çalışmıyorken ki durumdur. İki durumda da motor hızı birbirine yakındır (17 RPM - 20 RPM). Fanın çalışması ile motor yataklarındaki titreşim seviyesinin artışı net olarak görülmektedir.

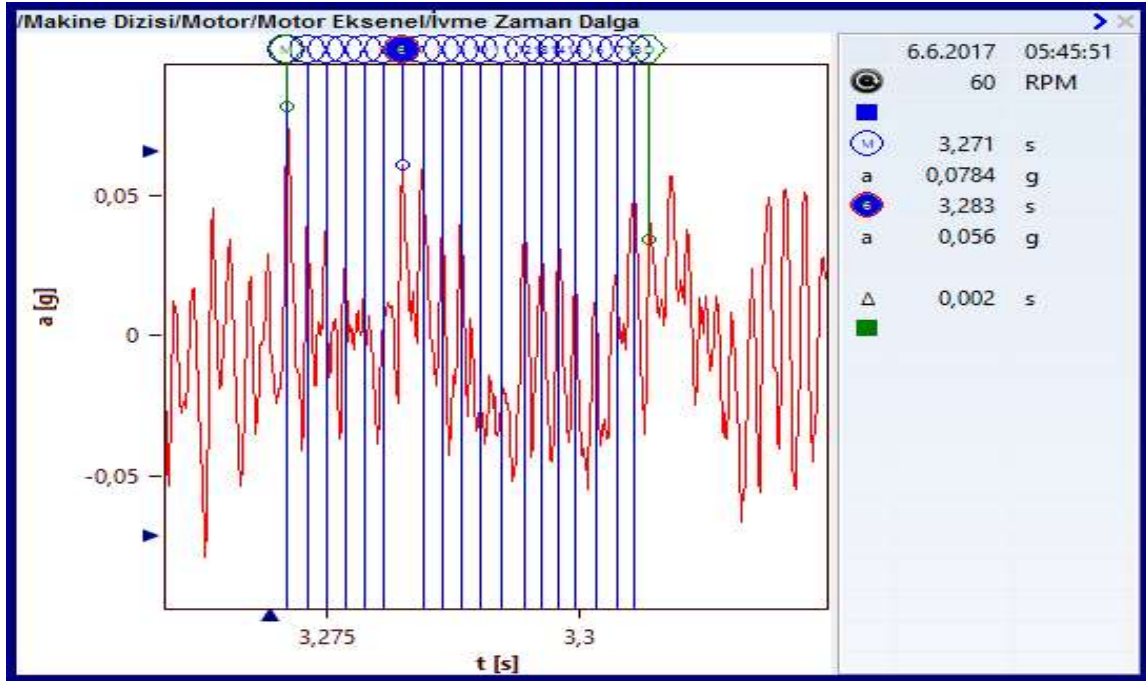
- İvme zaman dalga formu incelendiğinde fan shaft dönüş hızı içerisinde 18 kanatlı fanın (bu bilgi kesin değildir. 19 kanatlı da olabilir) etkisi ne olarak görülmektedir.

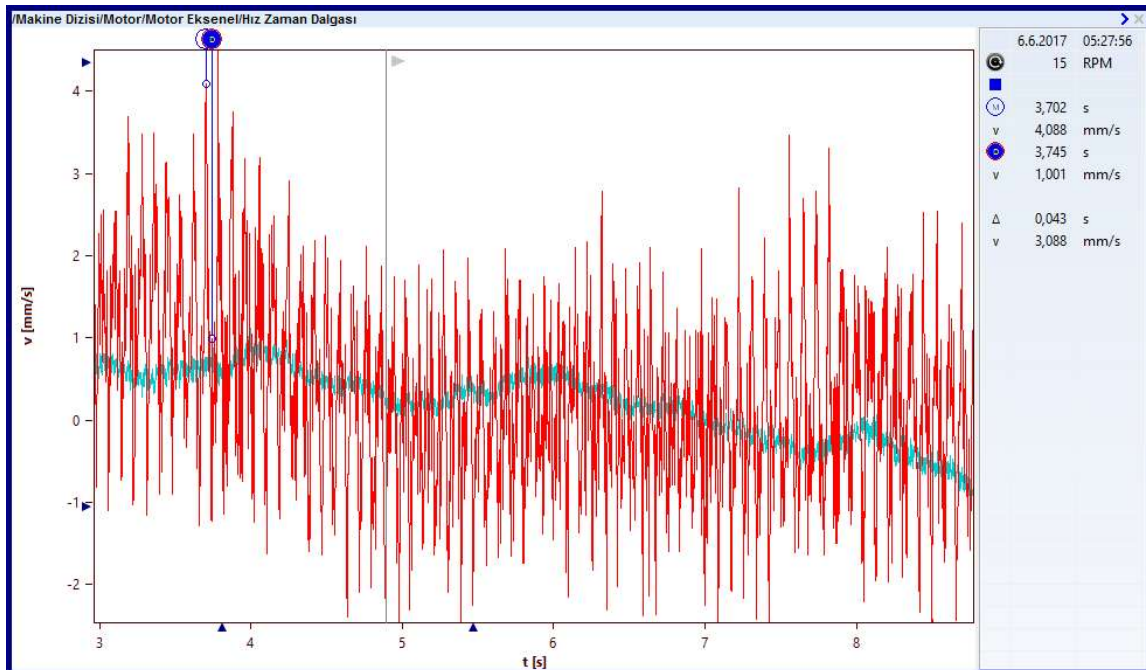
- Hız zaman dalga formu incelendiğinde ise, fan çalışırken ve çalışmıyorken ki durum arasındaki titreşim farkı net olarak görülmektedir.
