# Dişli Kutusu Titreşim Analiz Raporu

Titreşim Ölçümü: Pruftechnik Türkiye Teknik Ekibi  
Analiz: Pruftechnik Türkiye Teknik Ekibi  
Cihaz: Vibxpert II  
Yazılım: Omnitrend Center

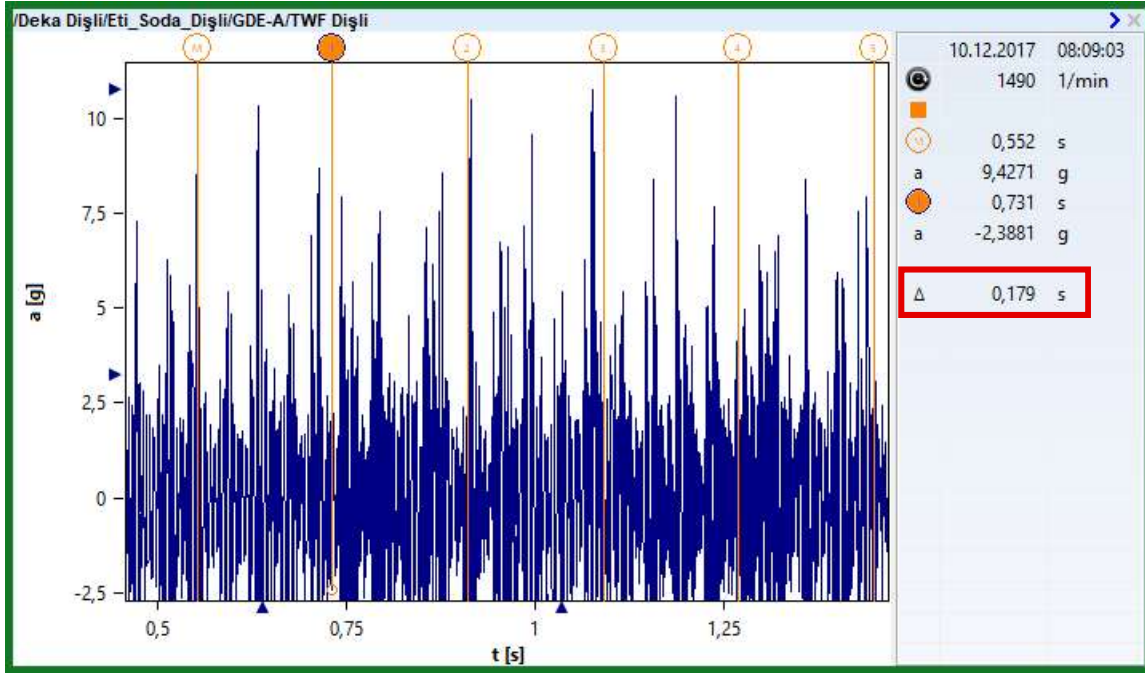
## GDE-A İvme Spektrumu

- Dişli kutusu yatağından eksenel yönde alınan ivme Spektrumu ölçümünde 1. dişli birleşme frekansında (595.6 Hz) titreşim görülmektedir. Ancak genlikler 0.3 g değerindedir ve bu büyüklükteki bir ekipman için çok yüksek bir değer değildir.
