# Motor Titreşim Analiz Raporu

Ölçüm: Pruftechnik Türkiye Teknik Ekibi  
Analiz: Pruftechnik Türkiye Teknik Ekibi  
Ölçüm Cihazı: Vibxpert II  
Analiz Yazılımı: Omnitrend Center

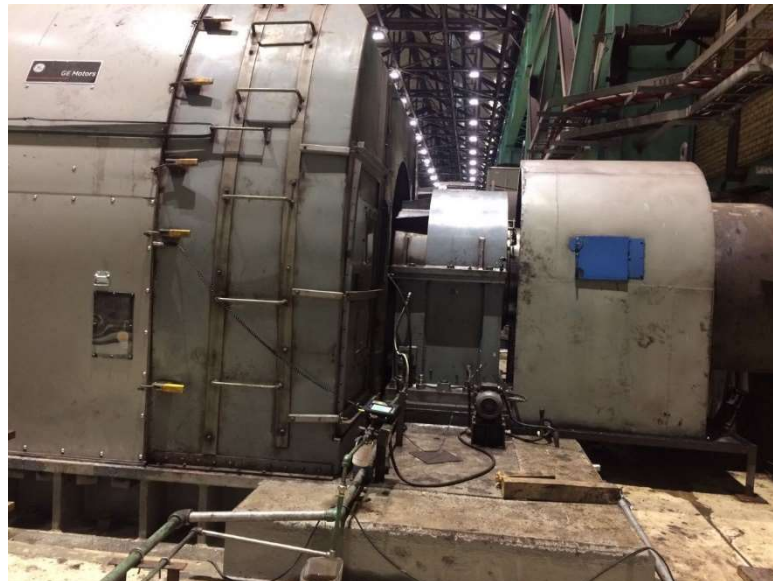
- Waterfall grafiği oluşturulduğunda fanın çalışmadığı durumda titreşim seviyesinin çok düşük olduğu görülmektedir. Diğer tüm ölçümlerde fan çalışmaktadır ve titreşim seviyeleri benzer karakterde artış göstermiştir.
